# Unterhaltung der Hochwasserschutzanlagen in Bremerhaven

## Sachstandsbericht für das Jahr 2020

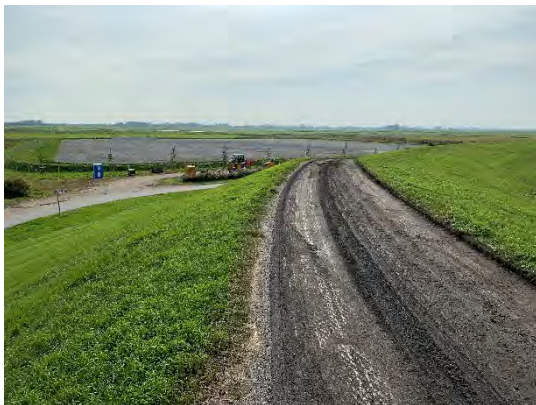
Erneuerung Deichrampe Luneplatendeich

Im Bereich der nördlichen Luneplate musste die außenseitige Deichrampe erneuert werden. Außerdem wurden diverse bisher nur mit Rasengittersteinen befestigte Abschnitte des Treibselräumweges asphaltiert.

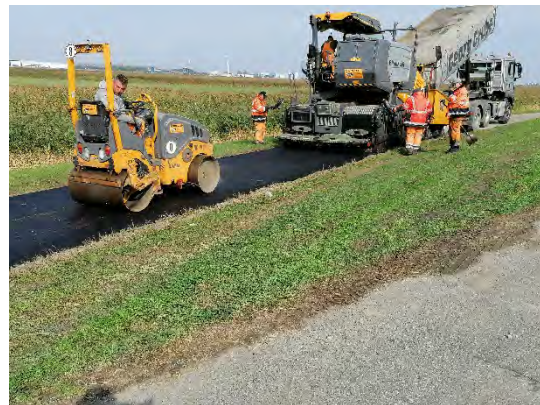
Asphaltierungsarbeiten Treibselräumweg

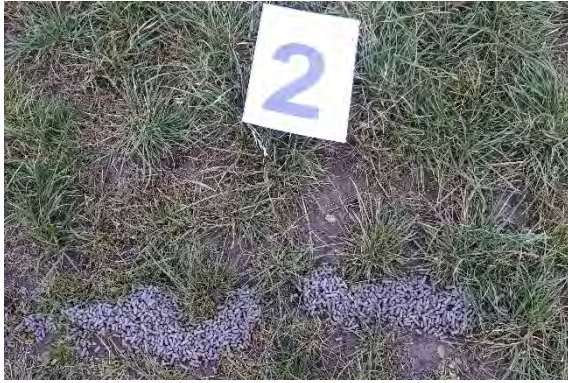
Bentonit-Pellets bei Einbau

Auf dem Parkplatz am nördlichen Ende des Luneplatendeichs wurden Schäden ausgebessert. Am nördlich angrenzenden Seedeich wurden Versackungen beseitigt sowie Risse im Deichkörper, die durch die langen Trockenphasen entstanden sind, verfüllt. Teilweise wurden für die Verfüllung erstmals Bentonit-Pellets verwendet. Dies ist ein neues Verfahren, um kleinere Trockenrisse schnell verschließen zu können. Die Pellets werden in den Riss geschüttet und durch die Bodenfeuchte oder den nächsten Niederschlag quellen die Pellets auf und vergrößern sich bis auf die 6-fache Größe. Dadurch werden die Risse dann vollumfänglich verschlossen. Die Bentonit-Pellets haben sehr ähnliche Bodeneigenschaften wie Klei und eignen sich daher optimal für diesen Zweck.

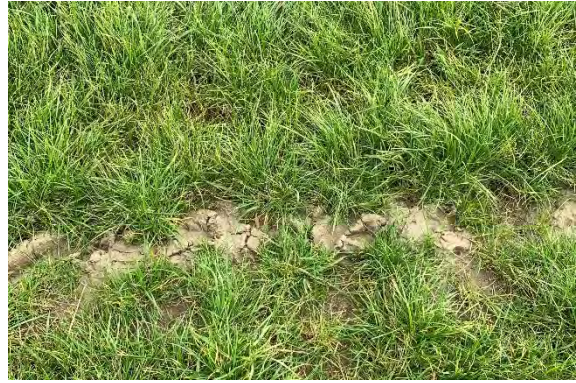
Bentonit-Pellets 2 Wochen nach Einbau

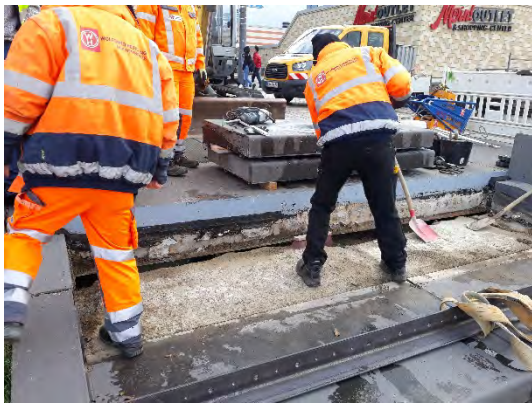
Sanierung der Treppe am Sail-City-Gebäude

Wie in den vergangenen Jahren auch, haben die erwarteten Setzungen des relativ neuen Weserdeiches zu Versackungen an Wegen und Treppen geführt, die beseitigt wurden. Entsprechende Arbeiten wurden beispielhaft an der großen Treppe beim Sail-City-Gebäude und an der Rampe im Bereich der Strandhalle durchgeführt. Leider mussten auch wieder Sanierungsarbeiten an den Wellenbrechern und an Treppentwangen durchgeführt werden, um durch Vandalismus entstandene Schäden zu beseitigen.

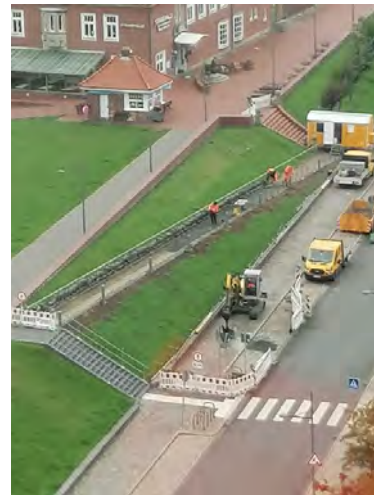
Sanierung der Deichrampe bei der Strandhalle

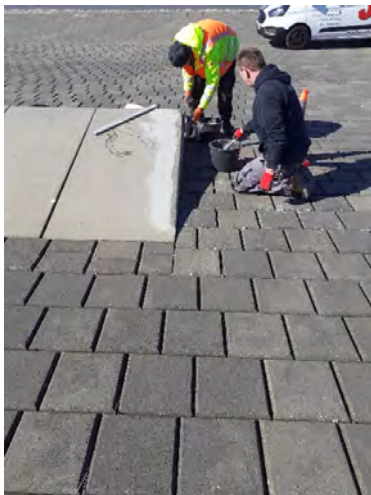
Betonsanierung Wellenbrecher

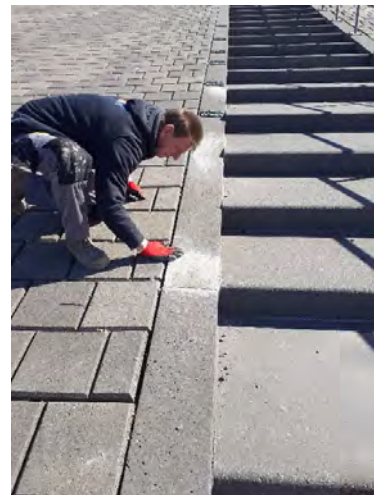
Betonsanierung Treppentwange

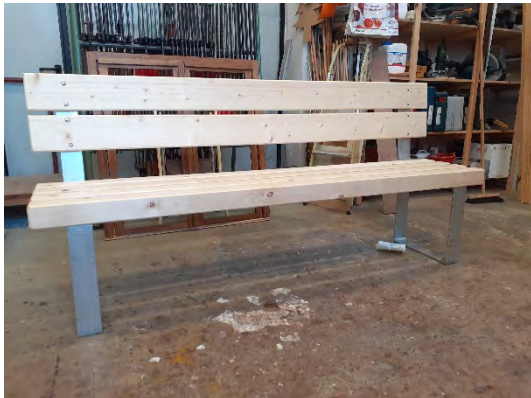
selbstgebaute Bank der bremenports

Durch bremenports wurden in den vergangenen Jahren mehrere Bänke in den verschiedenen Deichabschnitten aufgestellt. Bedauerlicherweise werden diese Bänke manchmal Opfer von Randalierern und müssen dann aufwändig repariert werden. Um die hohen Reparaturkosten zukünftig zu verringern, haben die findigen Mitarbeiter von bremenports daher ein eigenes Bank-Modell konstruiert und gebaut. Dieses Modell hat den Vorteil, dass Reparaturen leichter und damit kostengünstiger durchführbar sind.

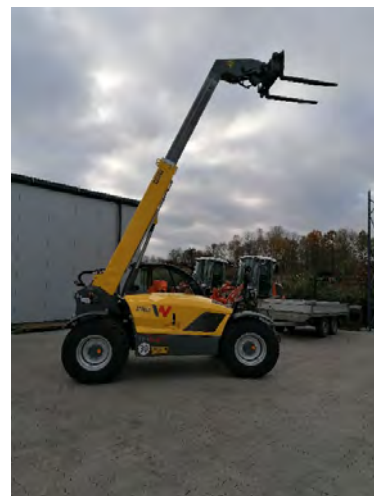
neuer Teleskoplader

Zwei größere Anschaffungen haben das Budget für die Unterhaltung der Hochwasserschutzanlagen ebenfalls belastet. Zum einen hat bremenports vor allem für den Betrieb des Treibselagerplatzes einen Teleskoplader angeschafft. Neben der Treibselbehandlung soll das Gerät auch für das Einsetzen vom Dammbalken in die Deichscharte genutzt werden. Zum anderen wurde für die Bewirtschaftung des Treibselplatzes ein Container angeschafft und am Lagerplatz aufgestellt. Dieser Container dient als zentrale Stelle zur Dokumentation der Stoffströme des Treibselplatzes und als Lager für Kleinwerkzeug und Ersatzteile. In Notfällen kann der Container auch aufgenommen und an anderer Stelle als Einsatzzentrum genutzt werden.

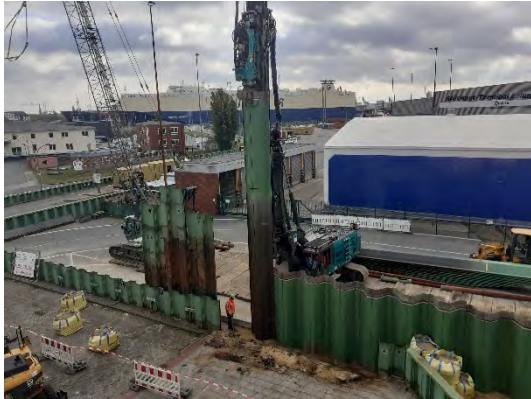
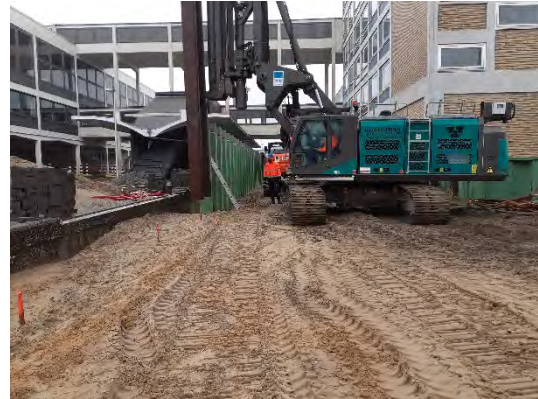
Bauarbeiten auf der Columbusinsel

Mit weitgehender Fertigstellung des Treibsellagerplatzes auf der Luneplate im Jahr 2019 ist der überwiegende Anteil der Bremerhavener Küstenschutzanlagen auf dem aktuellen Stand. Im Jahr 2020 haben die Arbeiten zum Neubau der Hochwasserschutzanlagen auf der Columbusinsel begonnen, die noch bis 2021 andauern werden.
